Beregnet til  
**Roro Utvikling AS**

Dato  
**23. august 2019**

**Skredfarevurdering iht. PBL. og TEK 17**

# LYKKJNESET, BUVIKA SKAUN KOMMUNE SKREDFAREVURDERING

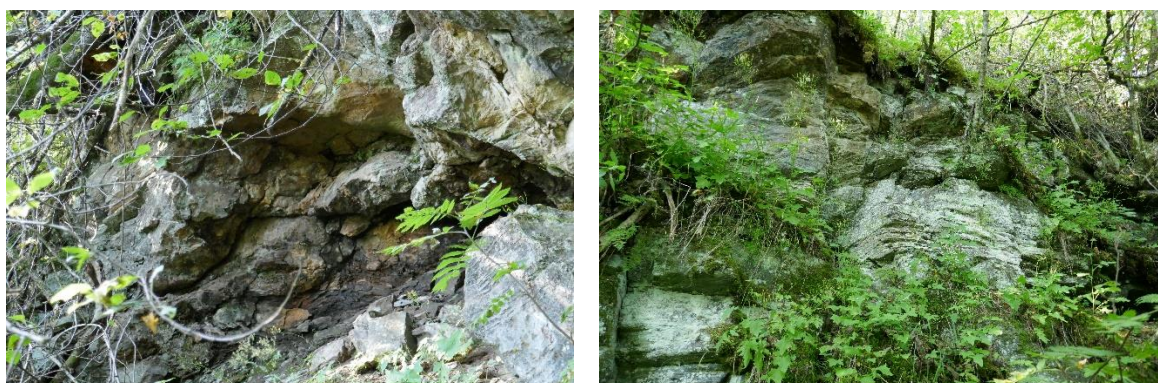
I skråningen fra lokalitet 1-3 og 5 er det bergskrenter med overhengende parti. Bergmassen er sterkt foldet. Graden av oppsprekking varierer fra sterk til middels. Oppsprekkingen er systematisk i enkelte områder og usystematisk i andre områder. Utpreget foliasjon med varierende fall, men dominerende fallretning inn i skråningen. Det er ikke observert gjennomgående sprekkesett som er potensielt glideplan. Det er observert flere avløste blokker i bergskrentene. Det er tett lauvskog, noe som gjør området vanskelig å kartlegge. Ved lokalitet 4 er det vertikal bergvegg, og synlig bergmasse er lite oppsprukket. Bergskrentene er omtrent 10 m høye. Fra foten av bergskrentene og ned til flatt terreng på jordet er det bratt løsmasseskråning. Under berghammere ved lokalitet 1-3 og 5 er det observert blokker som tolkes som tidligere steinsprangblokker. Blokker med lengst utløp ligger 5-10 m ut fra foten av bergskrentene, hvor terrenget bryter av og slaker ut. Disse tolkes som gamle hendelser på grunn av at blokkene er overgrodd av mose. I tillegg er det mye smått nedfall som ryr ned og samles rett under bergpartiene. Det er lauvskog og kratt som vokser både i bergpartiene og i skråningen under og ned til jordet.

Figur 14: Utvalgte bilder av overhengende bergskrenter fra området med lokalitet 1-3.

Ved lokalitet 1-3 og 5 er det overhengende bergparti. Bergmassen er til dels sterkt oppsprukket og flisig. Ved lokalitet 4 er det steil bergvegg, som er lite oppsprukket. Foliasjonene har hovedsakelig fall inn i skråningen, og det er ikke observert gjennomsettende sprekkesystem som er potensielle glideplan for utglidninger. Det er observert noe nedfall som tolkes å være fra nyere tid, men hovedandelen nedfall er masse med små fraksjoner som ryr ned. Det er observert flere avløste blokker i bergskrentene ved lokalitet 1-3 og 5. Vann og frostsprenging vil bidra til videre avløsning, i tillegg er det mye vegetasjon i skrentene som medfører at rotsprenging og rotvelt kan å rive ut blokker som settes i bevegelse nedover skråningen. Hovedandelen av sannsynlige nedfallsblokker anslås å være i størrelsesorden 50-100 kg. Basert på dette tolkes hyppigheten av steinsprang av betydelige størrelser som middels. Under berghammere er det observert blokker som ligger i bratt løsmasseskråning. I perioder med mye nedbør kan løsmassene vaskes ut, og følgelig sette blokker i bevegelse. Sannsynlig utløpslengde til nedfallsblokker og blokker som settes i bevegelse vurderes å begrense seg til foten av skråningen, altså der terrenget flater ut mot jordet.

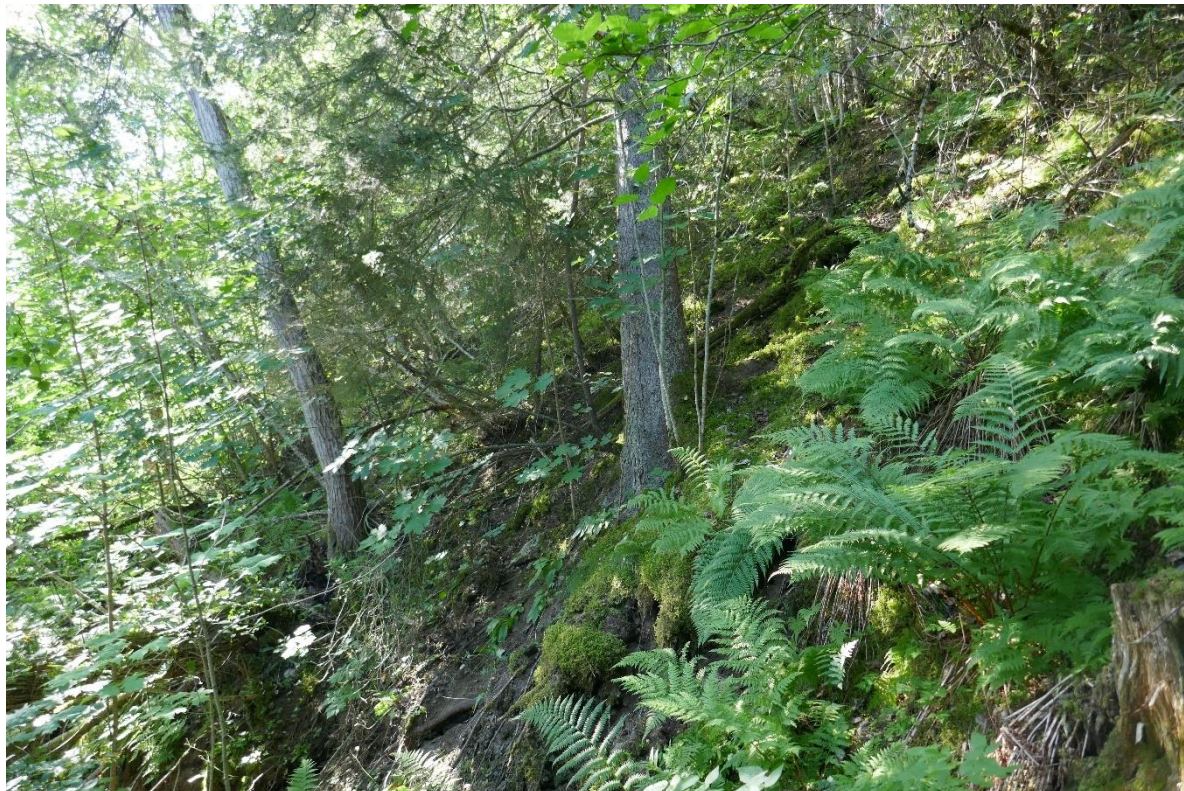
Ved lokalitet 6 er det bratt jordskråning. Det er ikke observert større blokker i overflaten, noe som skiller seg ut fra resten fra skråningen ved lokalitet 1-5. Området er tett vegetert med bregner, noe som begrenser observasjonsgrunnlaget. I tillegg er det småvokst lauvskog og spredt med store grantrær. Det er ikke synlig overhengende bergparti øverst i skråningen i dette området.

**Figur 15: Løsmasseskråning ved lokalitet 6.**

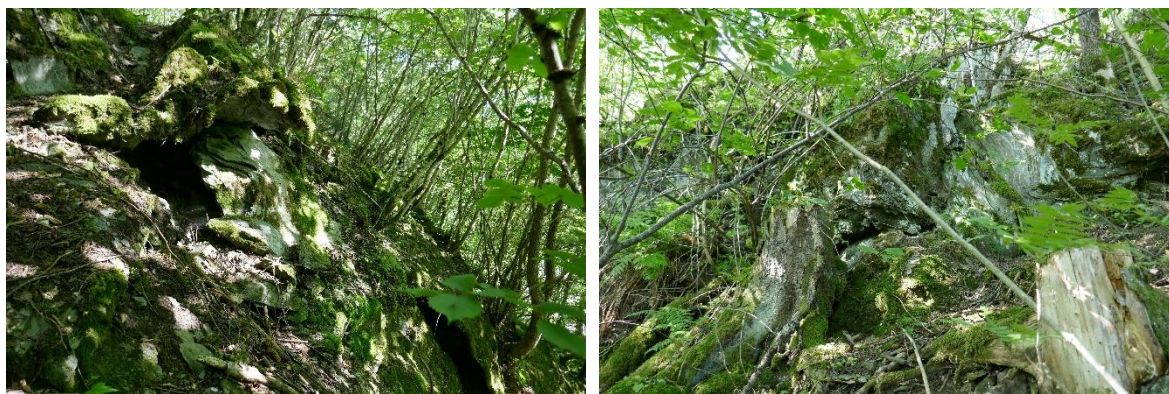
Ved lokalitet 7-9 er det lave bergskrenter uten overhengende parti. Foliasjonen står steilt. Bergmassene er til dels sterkt foldet, og oppsprekningen varierer. I foten av skrentene ved lokalitet 7-8 er det observert blokker. Blokkene er nedgrodd av mose, og det er ingen observasjoner som med sikkerhet kan sies å være fra nyere tid. Ved lokalitet 9 er det ikke observert blokker i skråningen under bergskrentene. Det er tett vegetasjon i hele området, noe som begrenser observasjonsgrunnlaget.

**Figur 16: Utvalgte bilder som viser bergskrenter og skråning ved lokalitet 7-9.**

Det er lave bergskrenter i området. Foliasjonen står steilt, og det er ingen systematisk oppsprekking som fører til avløsning av blokker med glideplan ut av skråningen. Det er ikke overhengende parti. Basert på dette vurderes sannsynligheten for steinsprang i dette området som lav. Det kan ikke utelukkes at rotvelt kan rive ut blokker i bergskrenten og i skråningen under, og at disse kan få fallbane nedover skråningen mot jordet. Det er rimelig å forvente at blokker som settes i bevegelse får korte utløp, og at lengste utløp vil være i foten av skråningen der terrenget flater ut på jordet.

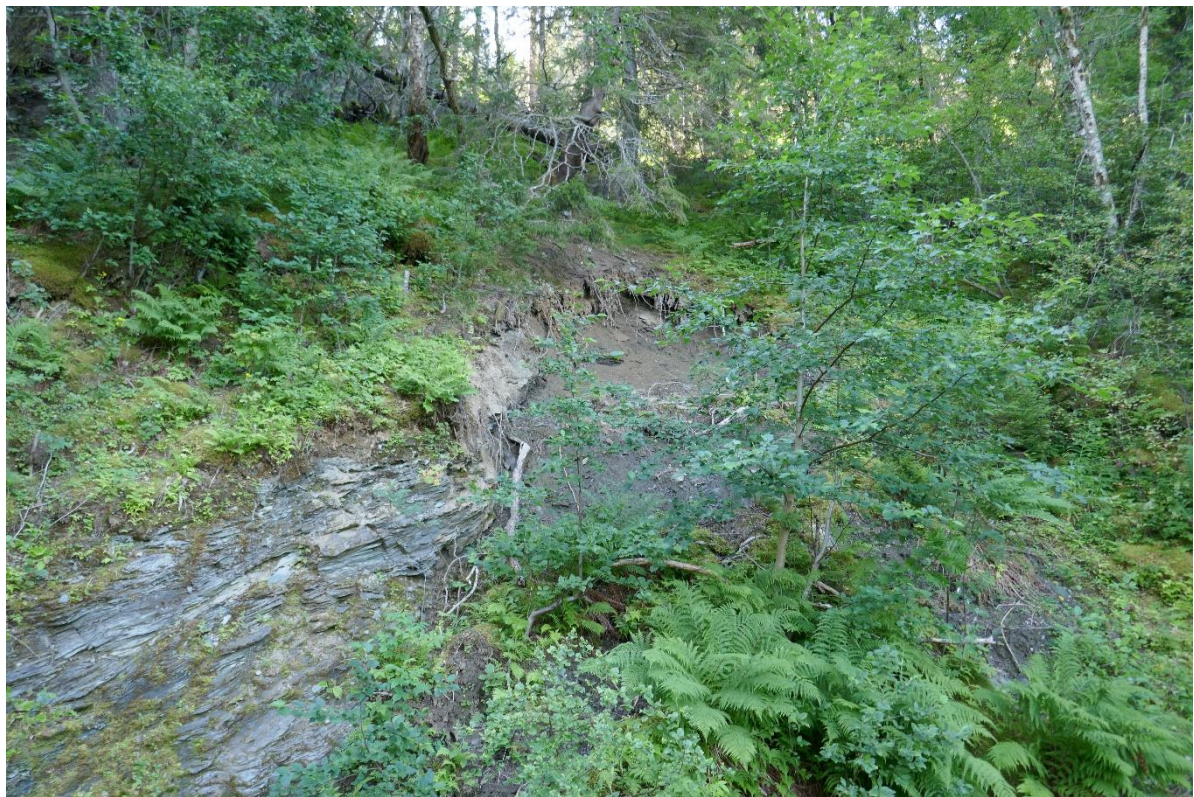
Ved lokalitet 12 er det bratt løsmasseskråning. Det er observert spredt med bergblotning i området. Bergmassen er sterkt foliert og flisig, såkalt flussberg. Det tolkes at det generelt er grunt til berg, men at det kan være lokale områder med mer løsmasser. Det er ikke observert blokker som tolkes som steinsprangblokker. Det er observert at det har foregått utglidninger av løsmasser. Utglidningen er begrenset i utstrekning og har stoppet raskt der terrenget blir slakere, se Figur 17.

**Figur 17: I skråningen ved lokalitet 12 varierer det mellom bergblotninger og områder med løsmasseskråning. På bildet vises en mindre utgliding i løsmasser.**

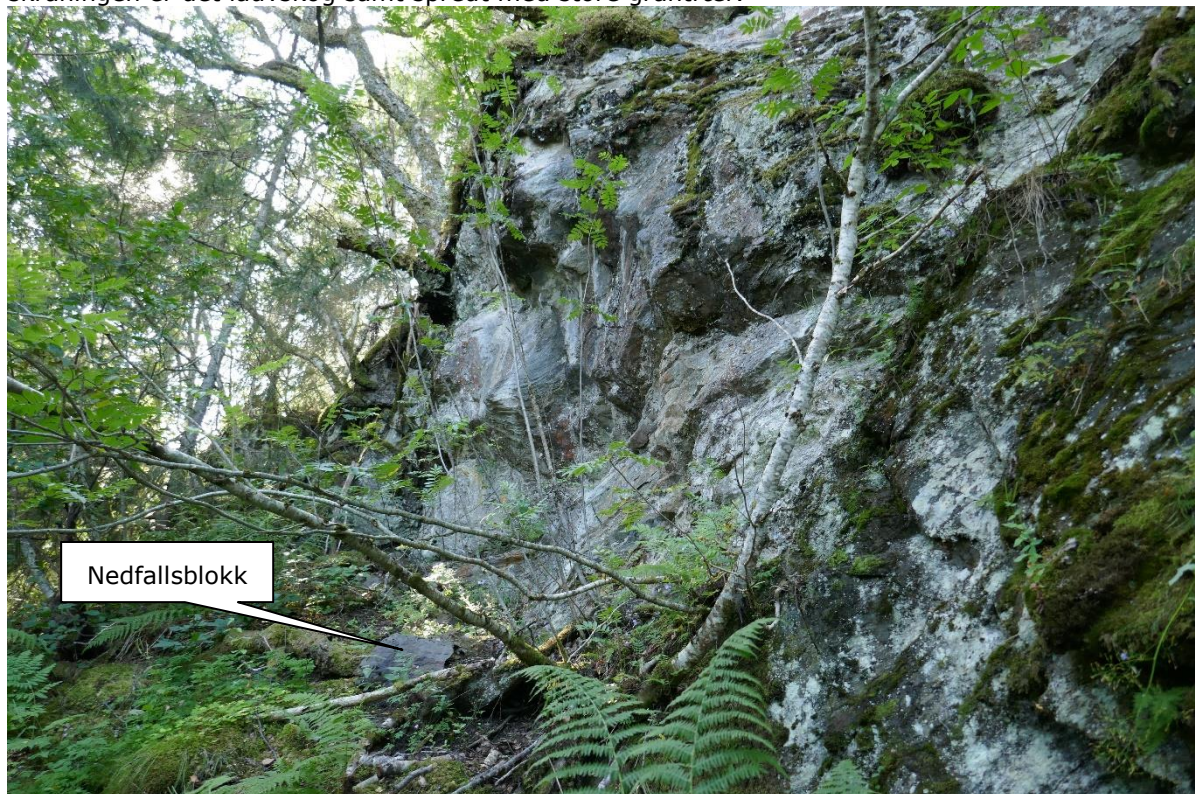
Fra lokalitet 14 til 15 er det er langsgående skrent i skråningen. Her er det observert bergmasse som er sterkt foldet. Oppsprekningen er usystematisk. Det er overhengende partier i skrenten. Det ble observert nedfallsblokker under bergskrenten, samt avløste blokker i bergmassen som kan gli ned i framtiden. Nedfallsblokker ligger få meter ut fra foten av bergskrenten. Under

**Figur 18: Berghammer i skrenten ved lokalitet 15. Det er observert nedfallsblokker i foten av bergpartiet.**

Det er bergskrenter i denne delen av skråningen som vurderes som sannsynlige løsneområder for steinsprang. Det er observert blokker i foten av skrentene og nedover skråningen, som tolkes som tidligere steinsprangblokker. I bergskrentene er det observert flere avløste blokker. I

skrentene har det etablert seg trær, og det kan ikke utelukkes at rotvelt og rotsprengning kan føre til utløsning av steinsprang. Fallhøyder til nedfall vil være lave og det er løsmasser i skråningen under skrentene som vil bidra til at blokker får lite sprettbevegelse og dempes raskt. Følgelig tolkes utløpslengder å være begrenset. Basert på observerte blokker i terrenget vurderes det at hovedandelen av blokker vil stoppe i foten av skrentene og noen få meter nedover skråningen. Det kan likevel ikke utelukkes av blokker kan få utløp ned til foten av skråningen. Ved foten av skråningen og inn på jordet bryter terrenget av raskt til slakt, og det er sannsynlig at eventuelle blokker vil stoppe raskt.

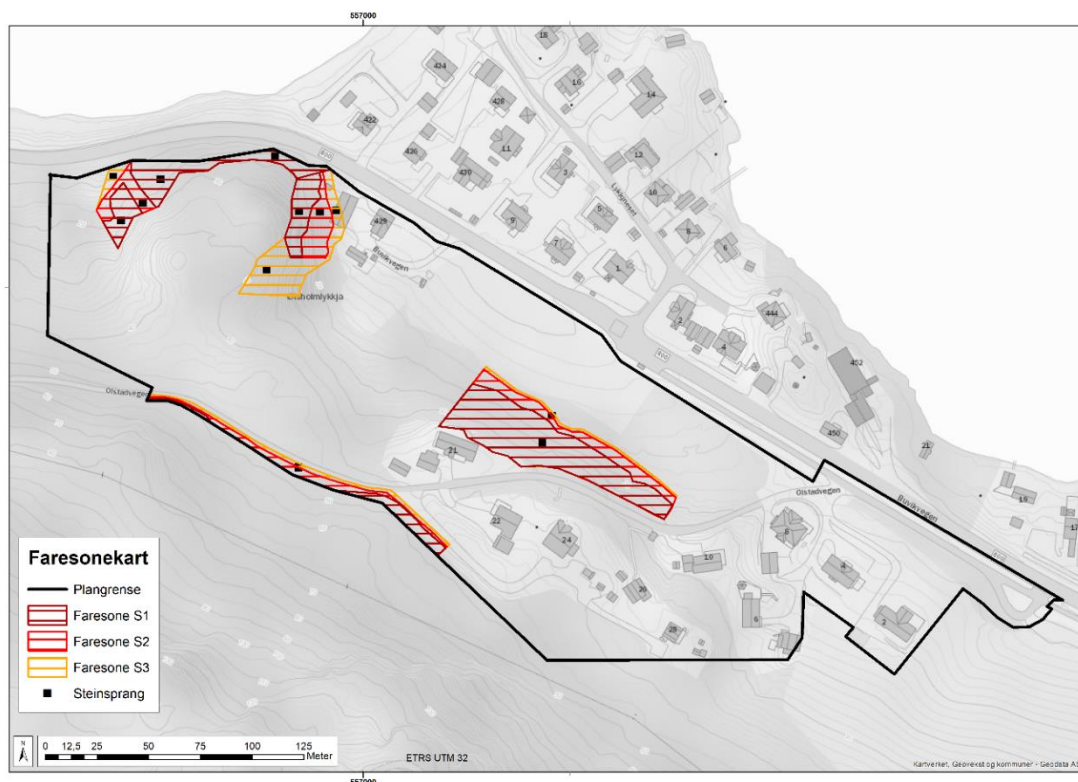
Det vurderes at det er fare for steinsprang innenfor planområdet, samt fare for mindre utglidninger av løsmasser. Det er fastsatt faresoner for skred, se Figur 19. På Figur 20 og Figur 21 er faresoner vist sammen med reguleringsplankart og foreløpig situasjonsplan. Kravet til sikkerhet er ikke ivaretatt innenfor tomtene B2.4, B1.5 og B1.4., samt tilhørende uteareal, da det stilles krav etter sikkerhetsklasse S2 for rekkehus. Dersom disse tomtene skal benyttes til planlagt tiltak må det utføres/etableres risikoreduserende tiltak. Også område B4 berøres av faresoner, men det er ikke utarbeidet skisseprosjekt av tiltak for dette området.

**Figur 19: Faresonekart. Innenfor fastsatte faresoner vurderes det at fare for steinsprang er større enn årlig nominell sannsynlighet 1/100 (S1), 1/1000 (S2) og 1/5000 (S3).**

Aktuelle sikringstiltak er spettrensk, håndtering av avløste blokker i bergskrenter og løsmasseskråninger, samt bergsikring. Aktuell bergsikring er bolting, samt at det kan være behov for nett enkelte steder. I tillegg kan det være aktuelt med fanggrøft eller gjerde. Vegetasjon i

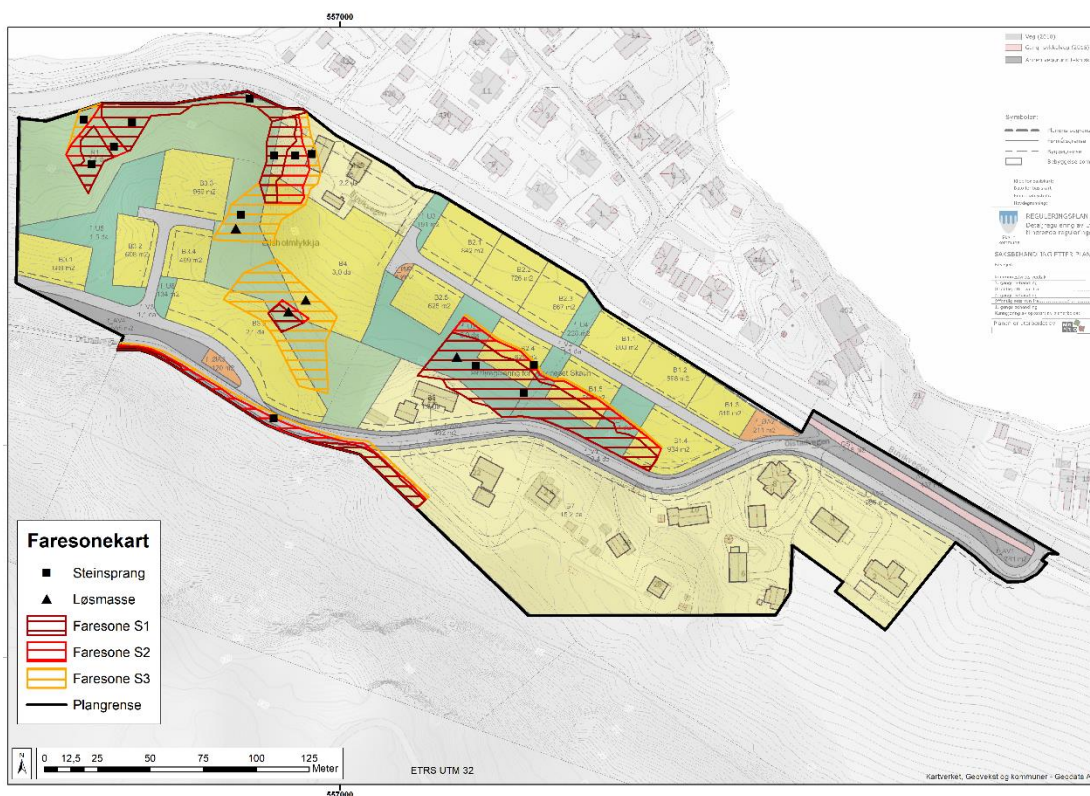
**Figur 20: Fastsatte faresoner sammen med gjeldende reguleringsplankart. Områder som planlegges regulert til boligbebyggelse som berøres av faresoner for skred er B4, B2.4, B1.5 og B1.4. Dersom områdene skal benyttes til boligbebyggelse må det utføres risikoreduserende tiltak.**

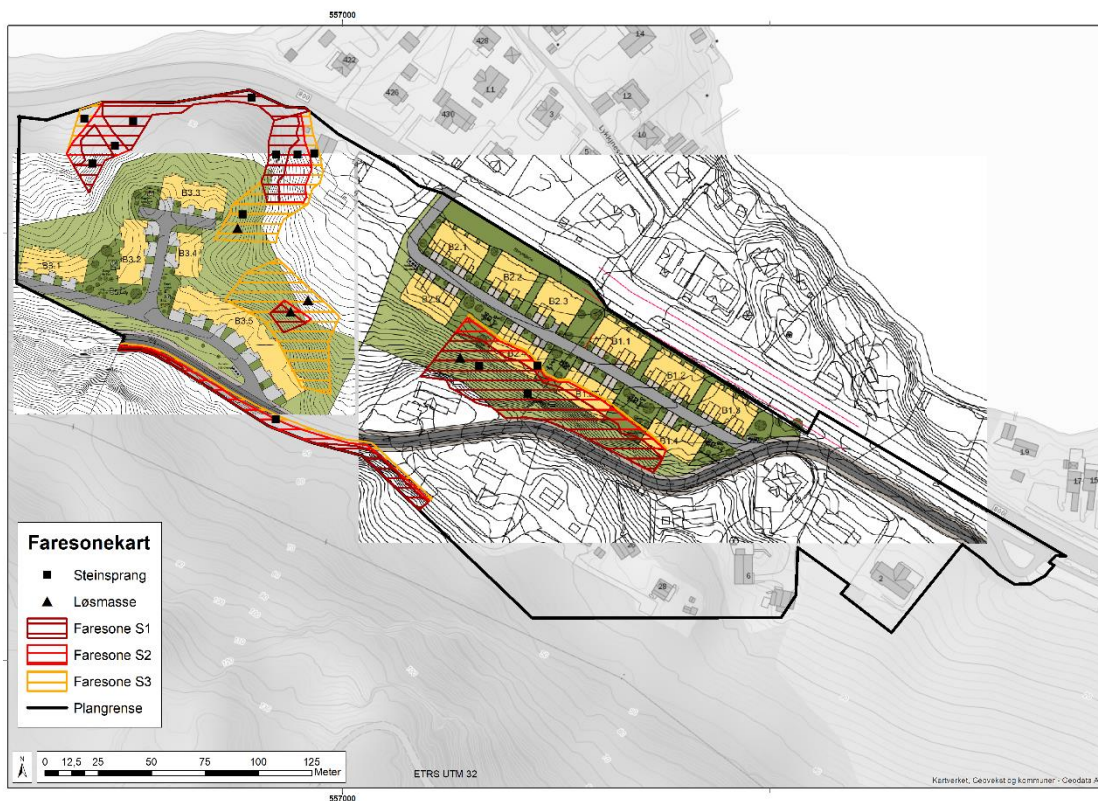
**Figur 21: Fastsatte faresoner sammen med gjeldende situasjonsplan. Kravet til fare for skred er ikke ivare tatt innenfor tomtene B2.4, B1.5 og B1.4., samt tilhørende uteareal, hvor det stilles krav etter sikkerhetsklasse S1 og S2. Dersom disse tomtene skal benyttes til planlagt tiltak må det utføres/etableres risikoreduserende tiltak.**
