# Venn oppvekstsenter og gårdstun

Geoteknisk prosjekteringsrapport - Kvikkleireutredning Venn oppvekstsenter

Dokumentnr. 22167-RIG02  
Versjon 1  
02.3.2023

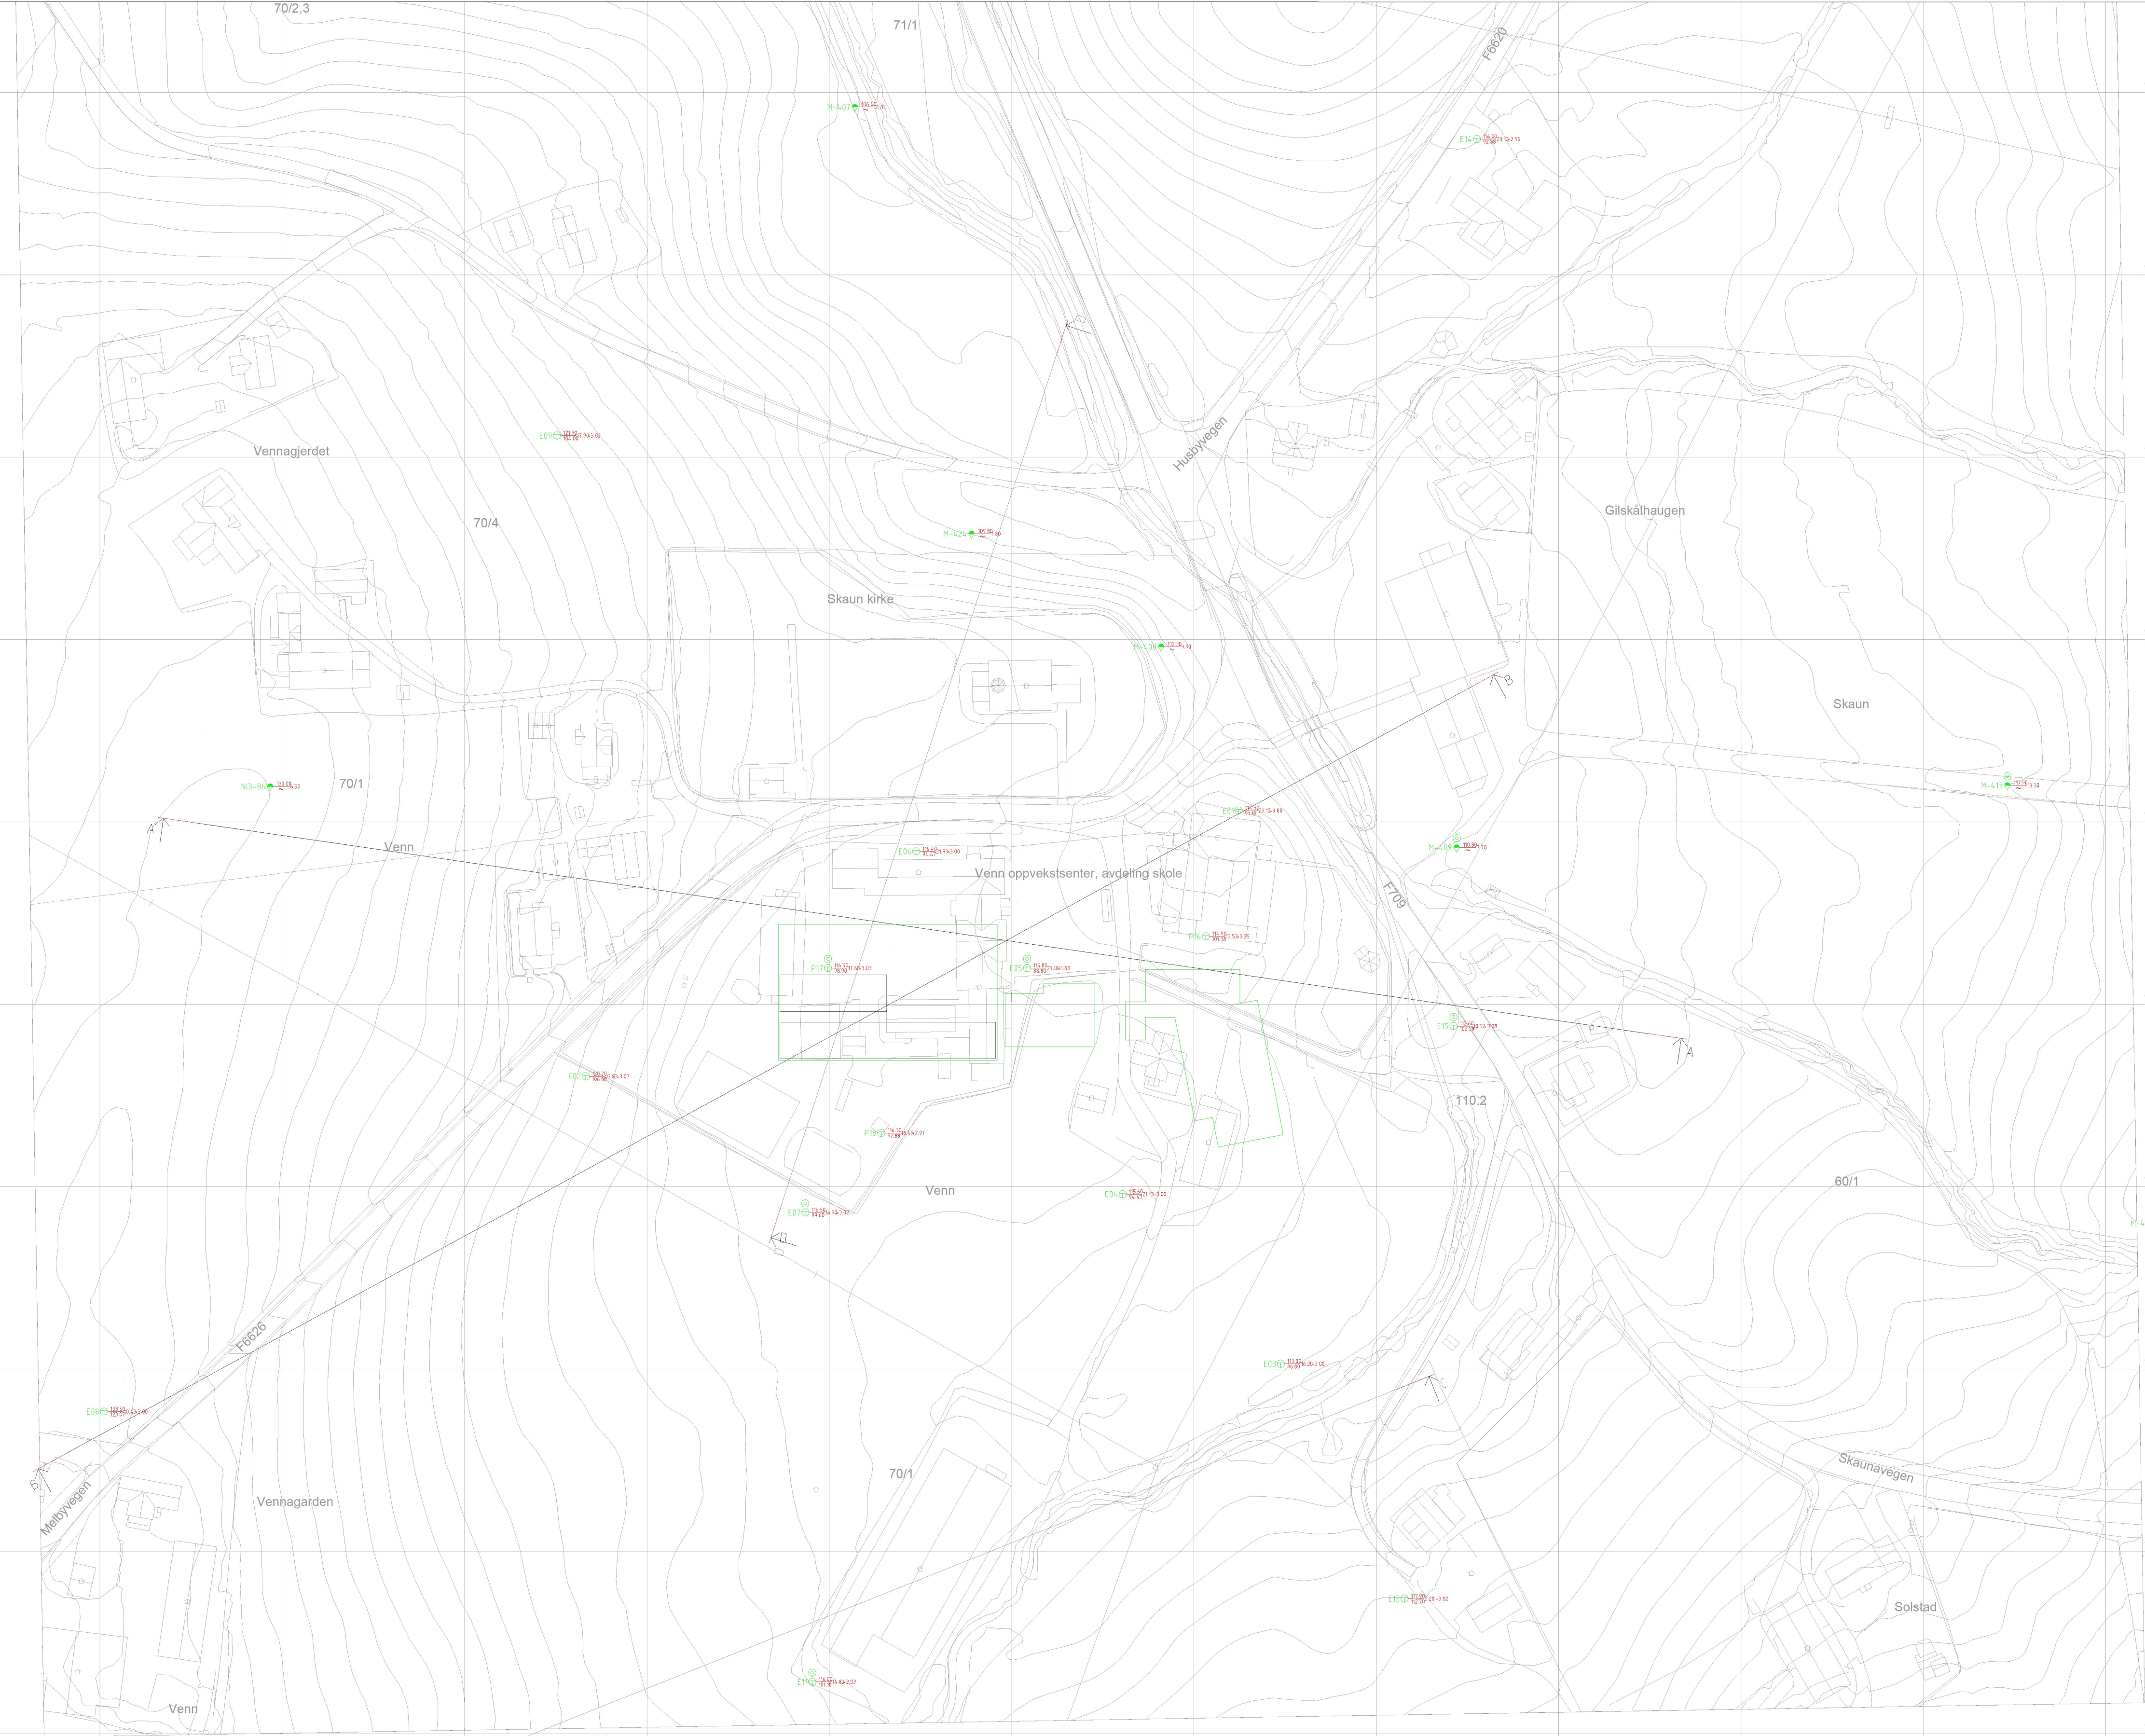
V300

| Situasjonsplan - vurderte profiler | | Målestokk<br>1:800 | | |

Terrenget er gjennomgått, og kritiske skråninger er identifisert før oppsatt borplan for grunnundersøkelser. Vurderte snitt er presentert på situasjonsplan V300.

Vurderte snitt er vist på tegning V300-V302 (se vedlegg). Det er tatt ut fire snitt som er vurdert som kritiske, hvor tre av de går gjennom Venn oppvekstsenter, og det fjerde går ned til driftsbygning nede ved bekken hvor undersøkelser fra WatnConsult / Geofield (3) indikerte sprøbruddmateriale.
