Oppdragsgiver: **Arnstein Saltnes**

Oppdragsnr.: **5208233** Dokumentnr.: **5208233-RIG-01**

## ► Svingen, Buvika gnr/bnr 34/37 - geoteknisk vurdering av byggbarhet

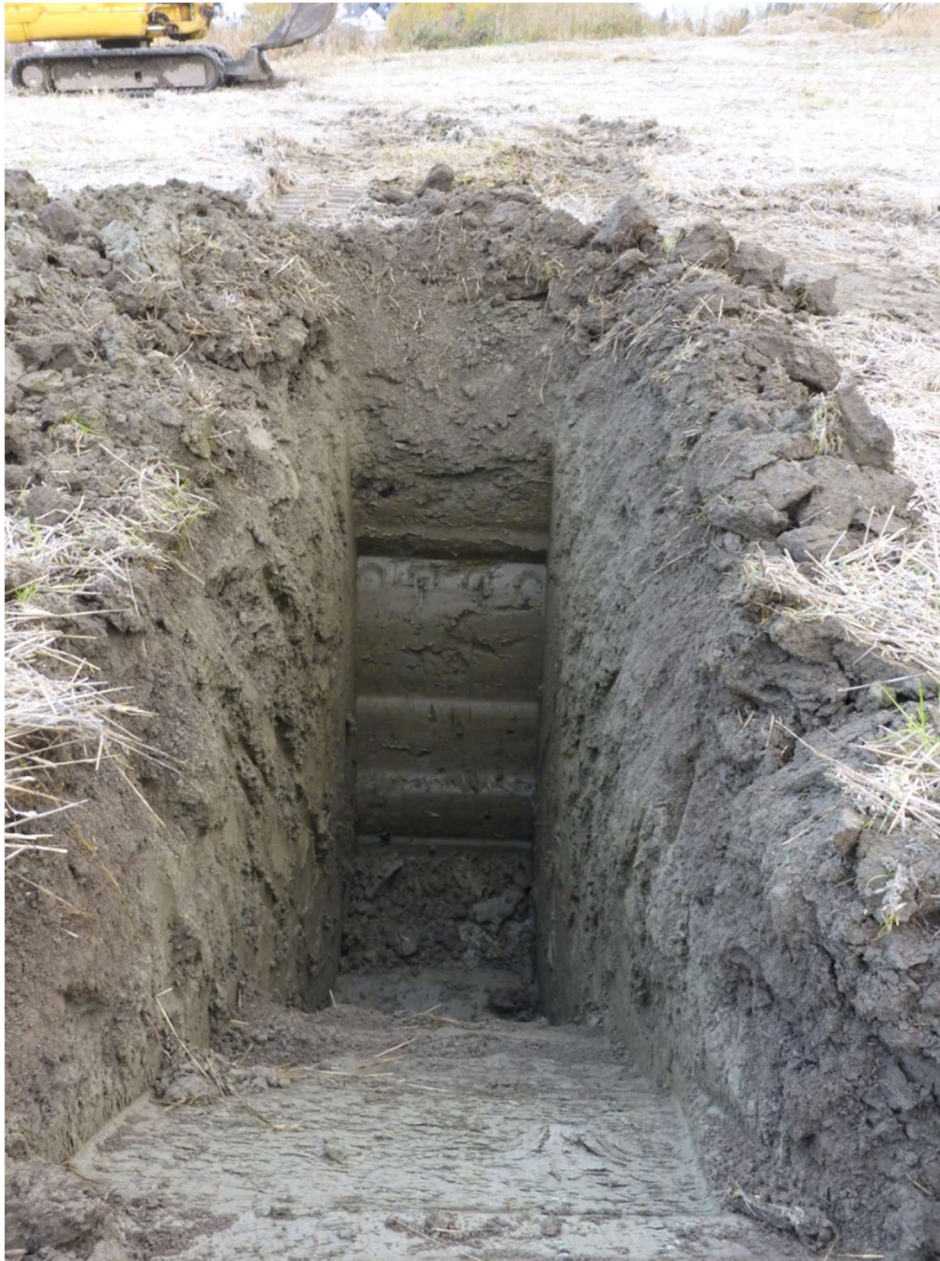
Prøvegravingspunkt PG1

Punkt kotenivå*	Dybdeintervall [m]	Kommentar
PG1 +123	0-1,5 1,5-3,5	Matjord over sandig leire, noe organisk materiale. Fast til meget fast leire.
PG2 +120	0-1,0 1-1,5	Organisk topplag over sand Fast leire Berg, antatt fløssberg
PG3 +111	0-0,3	Organisk topplag over berg, antatt fløssberg
PG4 +115	0-1,5 1,5-3,5	Matjord over sandig leire, noe organisk materiale. Steinholdig fra ca. 1,0-1,5 meter under terreng Marin leire, blå. Fast til meget fast. Noe vanninnstrømning ved ca. 2,5 meter under terreng.
