Beregnet til  
**Roro Utvikling AS**

Dato  
**23. august 2019**

**Skredfarevurdering iht. PBL. og TEK 17**

# LYKKJNESET, BUVIKA SKAUN KOMMUNE SKREDFAREVURDERING

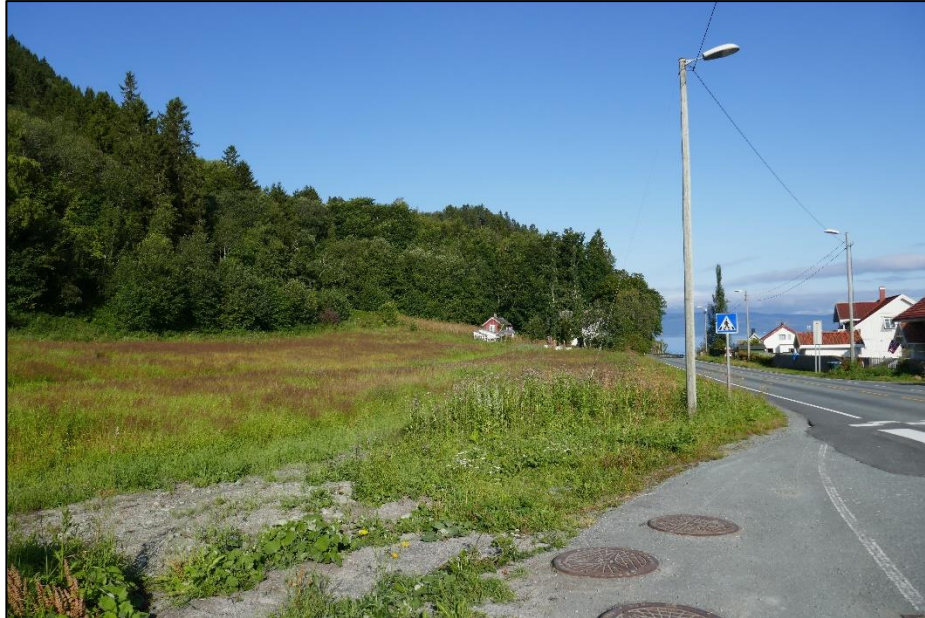
Figur 5 viser bilde fra planområdet. Bildet er tatt i retning nordvest og viser deler av området der det planlegges nye tomter. Figur 6 viser helningskart for aktuelt området. Det er planlagt to rekker med boliger på jorden langs Fv. 800. Sørvest og vest for jorden går det en bratt skråning, der terrenghelning er ca.  $30^\circ$  og brattere. Høydeforskjellen fra jorden og opp til toppkant skråning er ca. 15 m. Fire tomter ligger på jorden og tett inntil denne bratte skråningen. Vest i planområdet er det planlagt tomter som er plassert toppkant av skråningen. Fra tomtene i vest er det bratte skråninger mot øst, nord og vest.

Figur 5: Bilde fra planområdet.

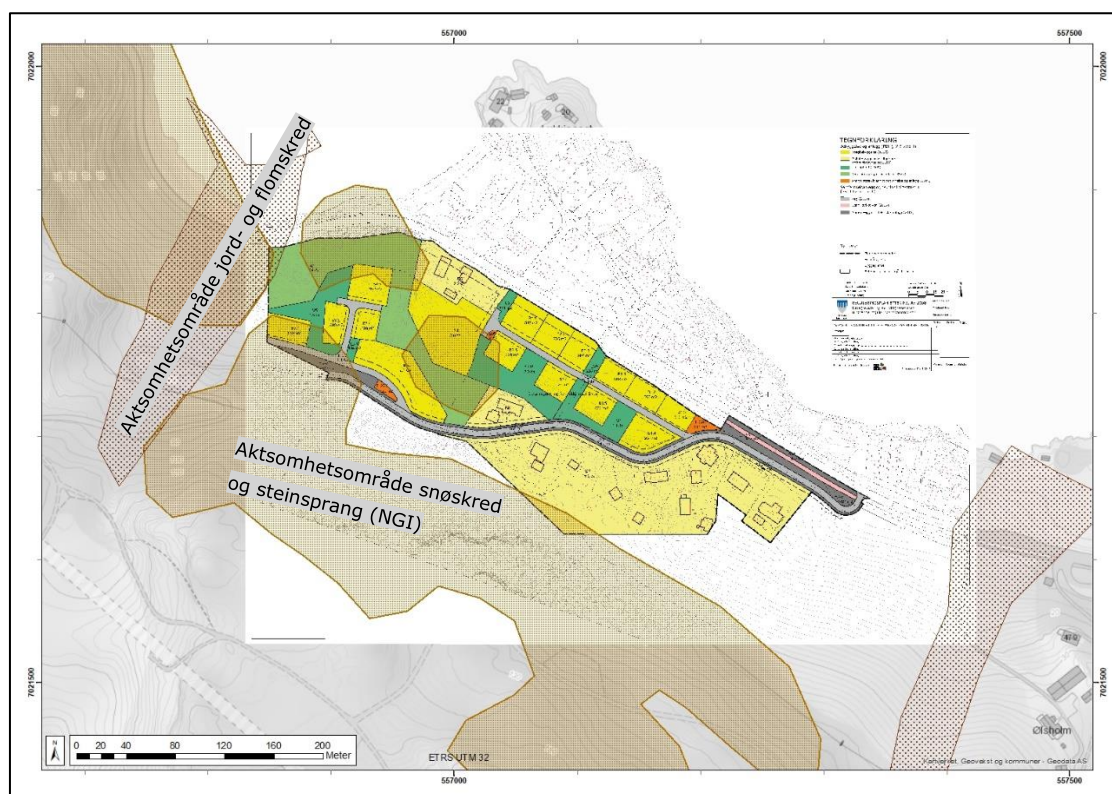
Figur 12 viser aktsomhetskart utgitt av NVE (NVE, 2019) vist sammen med plankartet som er lagt til grunn i denne vurderingen. Det er aktsomhetsområde for snøskred og steinsprang innenfor planområdet. I vest grenser planområdet mot et aktsomhetsområde for jord- og flomskred.

**Figur 12:** I henhold til aktsomhetskart for skred utgitt av NGI ligger planområdet innenfor aktsomhetsområde for snøskred og steinsprang. I vest grenser planområdet til et aktsomhetsområde for jord- og flomskred.

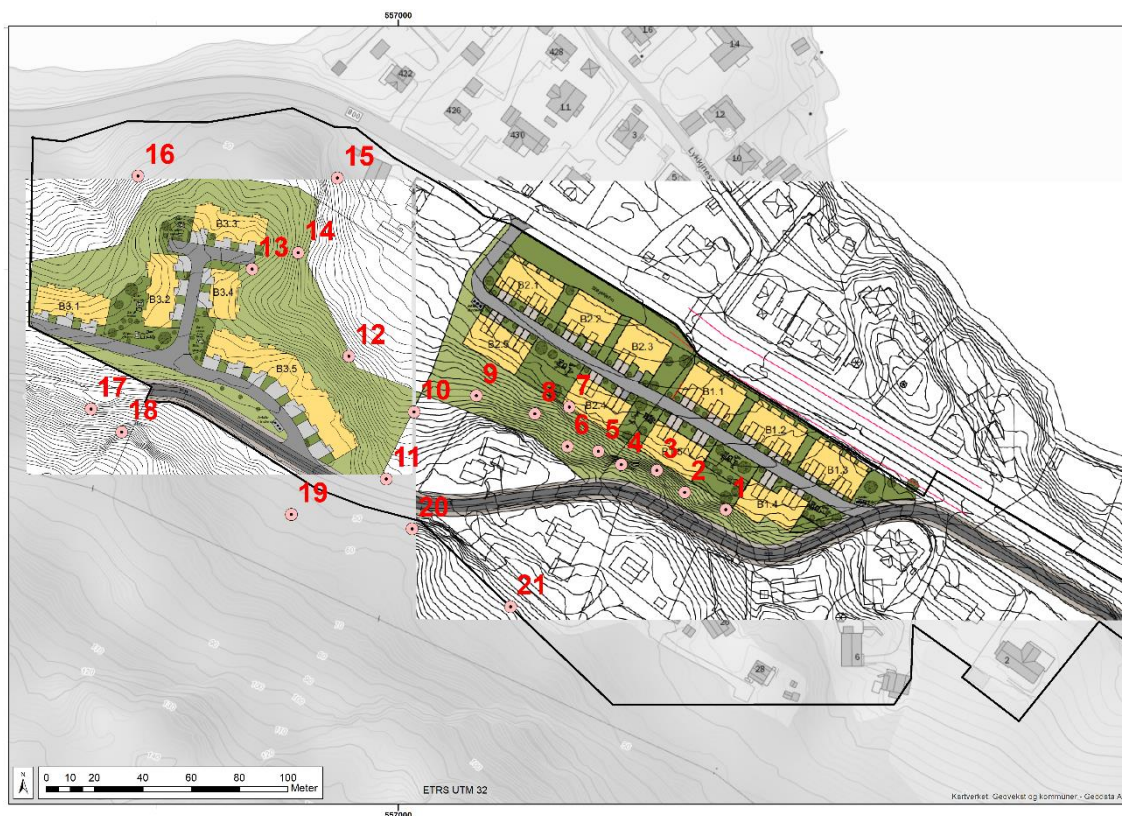
I påfølgende tekst beskrives observasjoner ved lokaliteter nummert 1-21 på Figur 13.

Figur 13: Kartlagte lokaliteter 1-8 beskrives i påfølgende tekst.
