Oppdrag	<b>Sanna Østre, Skaun</b>	Dokumentkode	10240199-RIG-NOT-001
Emne	Geoteknisk vurderingsnotat – underlag for videre byggesaksbehandling og utsetting av totalentreprise	Tilgjengelighet	Åpen
Oppdragsgiver	Boligbyggelaget TOBB	Oppdragsleder	Tor-Helge Antonsen
Kontaktperson	Jarle Skjulsvik	Utarbeidet av	Emil Trones
Kopi		Ansvarlig enhet	10234011 Geoteknikk Midt

Trondheim og omegn boligbyggerlag (TOBB) planlegger å etablere to leilighetsbygg med felles kjeller i Buvika, Skaun kommune. Byggene planlegges med fire etasjer over terreng, og det totale fotavtrykket av kjelleren er ca. 1600 m<sup>2</sup>. I den forbindelse er Multiconsult Norge AS engasjert for å utføre en geoteknisk vurdering som underlag for videre byggesaksbehandling, og utsetting av totalentreprise.

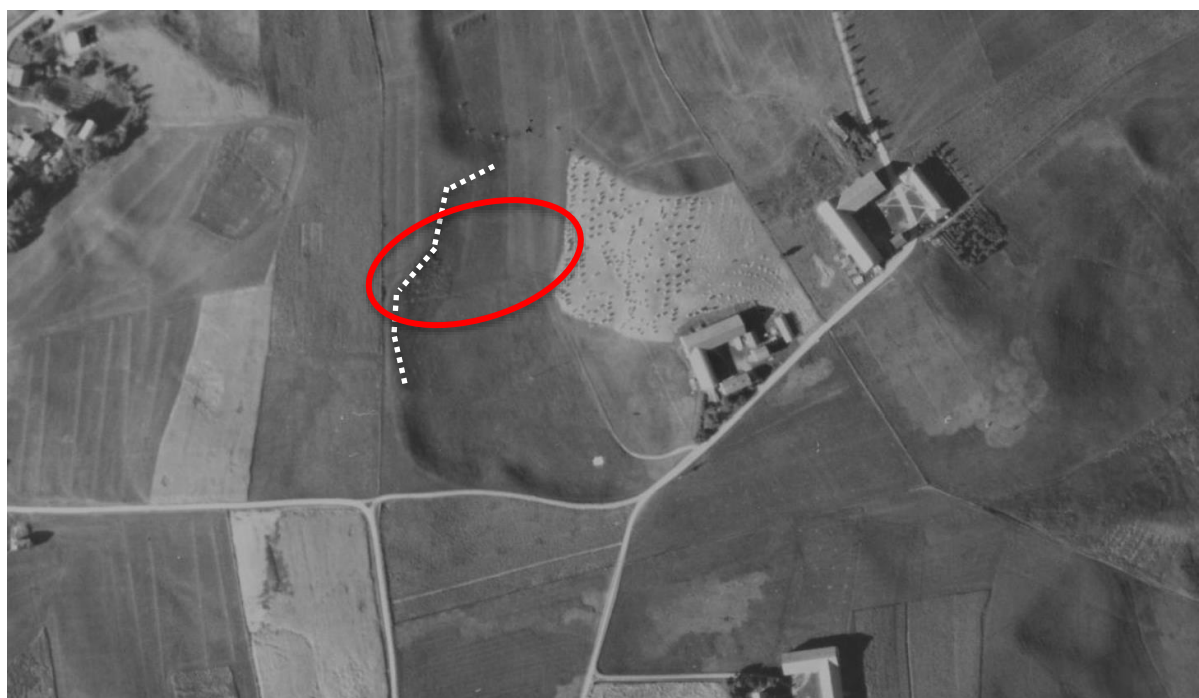
Figur 6-4: Flyfoto fra 1947 med antatt plassering av skredgrop (hvit stiple linje) og omtrentlig plassering av tiltaket (rød sirkel). Antatt skredkant er også tegnet inn i flyfoto fra 2021, se Figur 3-2. Kilde kart: finn.no

Iht. NVE atlas [14] er det registrert et leirras ved tomte i år 1702 (se Figur 6-3). Hus, dyr og folk ble tatt med skredet og ført et godt stykke ut i sjøen i nord. Antatt skredkant ses på historiske kart (se Figur 6-4).

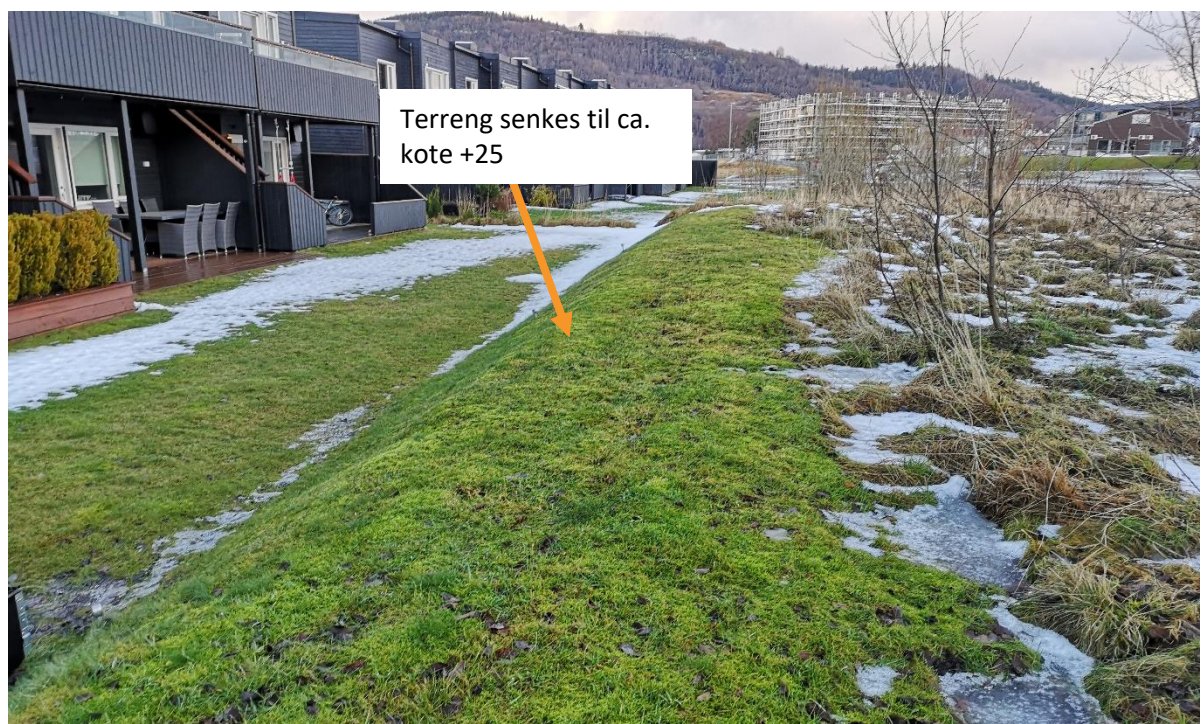
Figur 6-7: Terrenget senkes til nedre nivå plen under anleggsfase.

I forbindelse med ivaretagelse av lokal stabilitet, må det forutsettes at terrenget i vest senkes til ca. kote +25 eller lavere, før utgravingen av byggegropen starter, se Figur 6-6, Figur 6-7 og Figur 6-8.

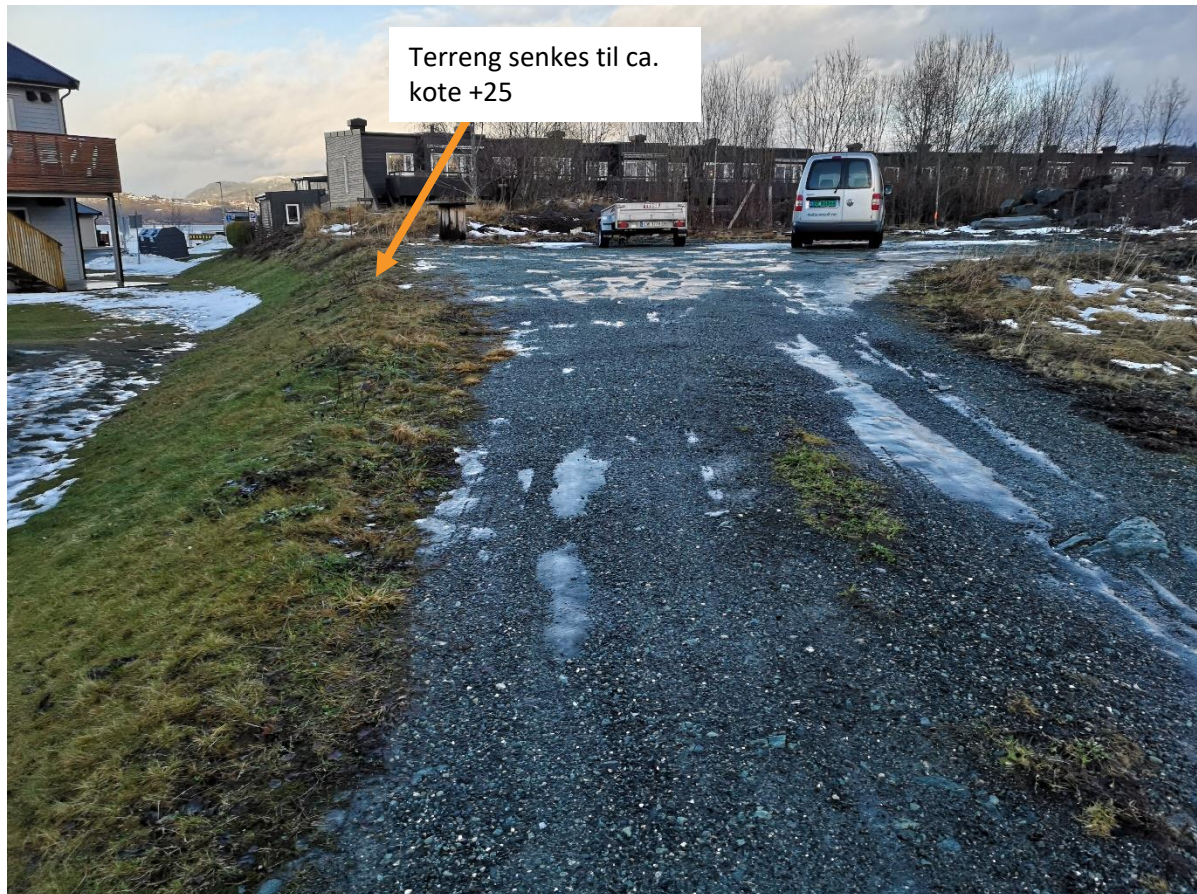
Figur 6-8: Terrenget senkes under anleggsfase

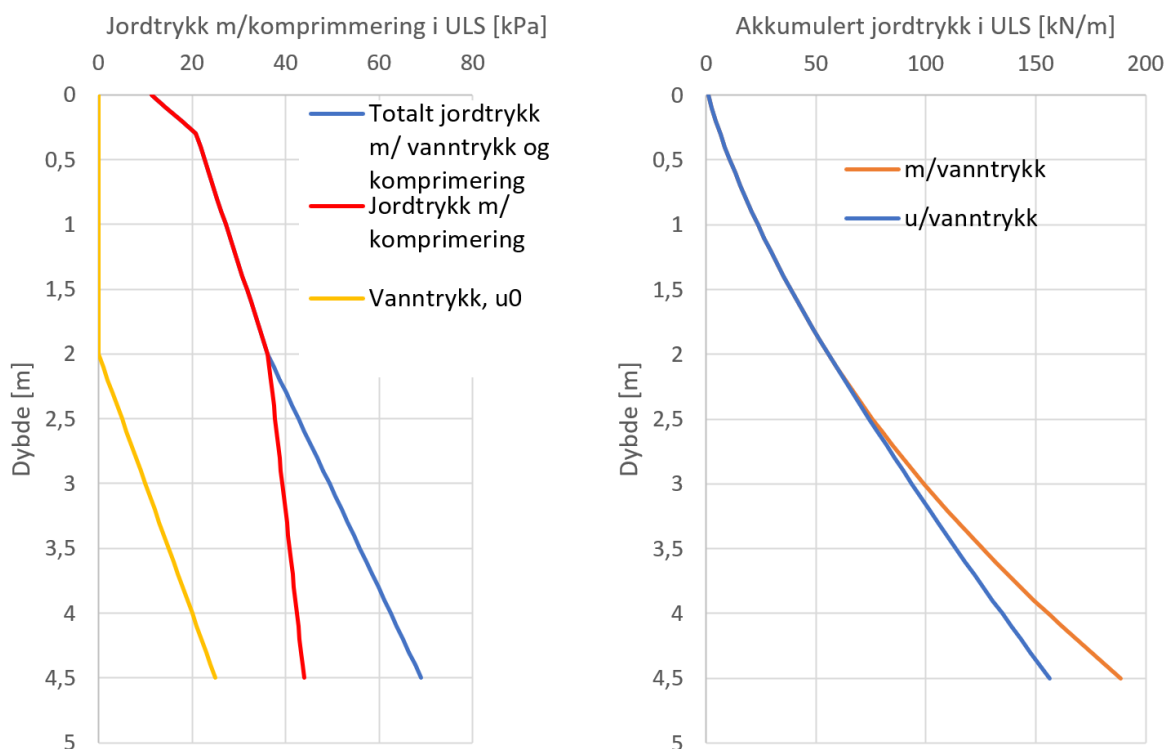
Figur 6-10: Trykk mot kjellervegg (venstre) og akkumulert jordtrykk mot kjellervegg (høyre).

- Antatt grunnvann 2 m under terreng.
- Antatt nivå ferdig kjellergulv: kote +22,45. Antatt nivå ferdig terreng: kote +25,9.
- Vibrasjonsplate 120 kg benyttet under komprimering.
- Antatt trafikklast med lastfaktor: 19 kPa.
